# 省エネ診断

## 屋根断熱化工事における室内温度の変化

### ～S邸(地域Ⅳ)での測定結果～

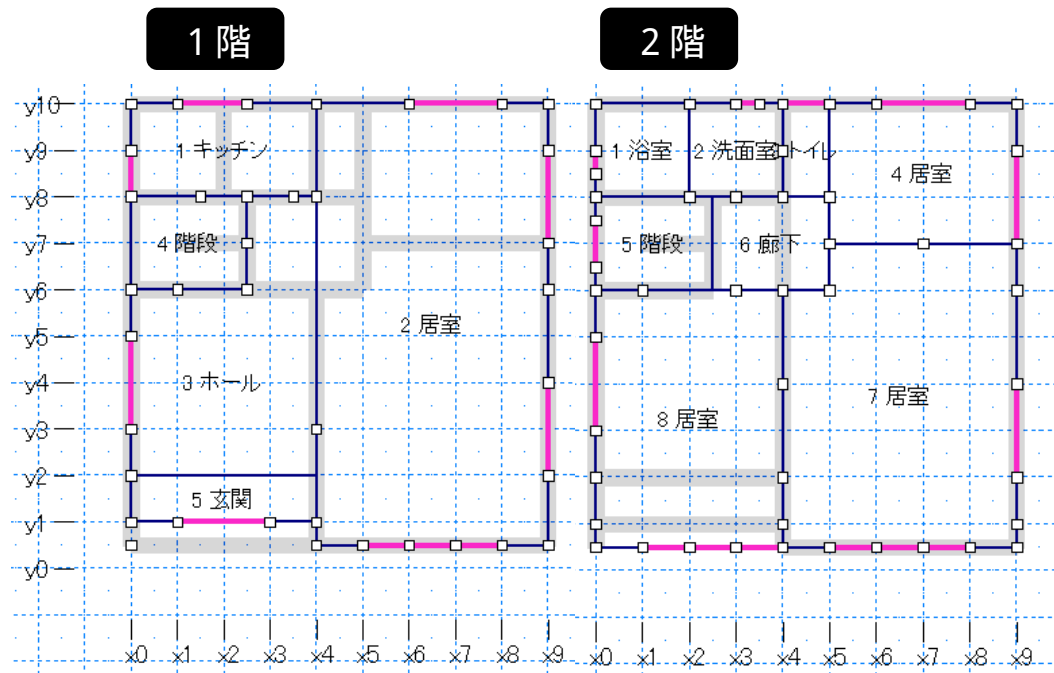
建物名	つくば市S邸	
地域区分	IV地域	
構法	木造軸組構法	
建築年	1997年	
床面積	2階	70.80㎡
	1階	70.80㎡
	延床面積	141.60㎡

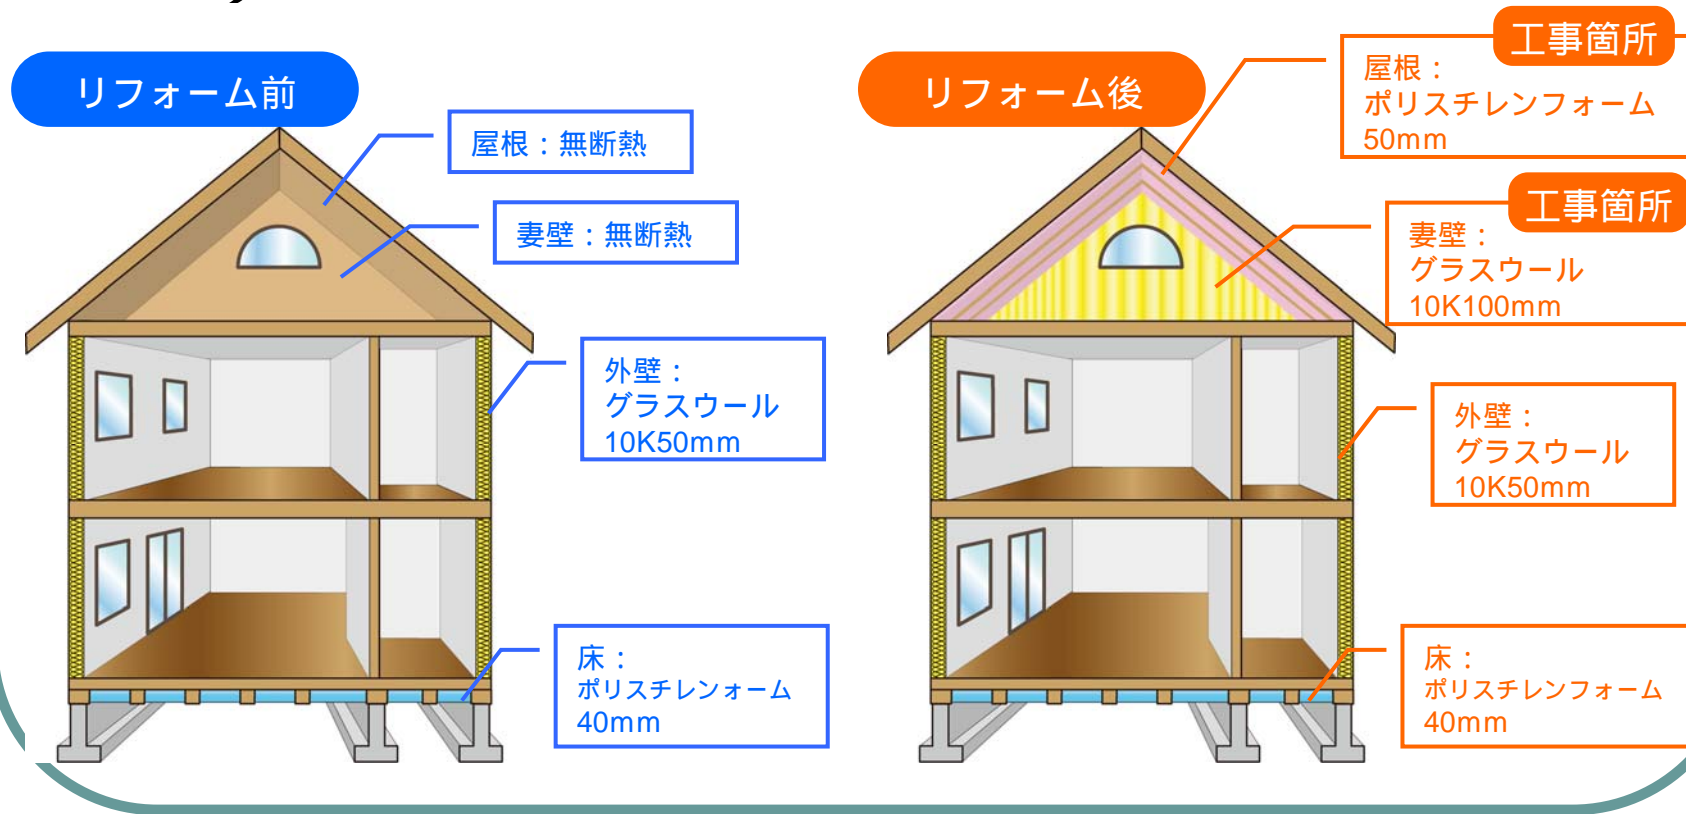
# 断熱工事の概要

工事内容) 【屋根】無断熱  
【妻壁】無断熱  
工事日) 2010/2/16

ポリスチレンフォーム50mm  
グラスウール10K100mm

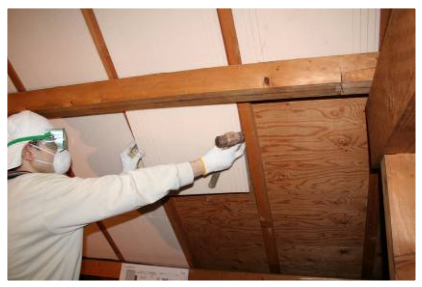
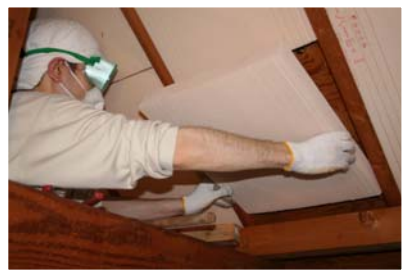
屋根の断熱工事

ポリスチレンフォーム50mm  
グラスウール10K100mm

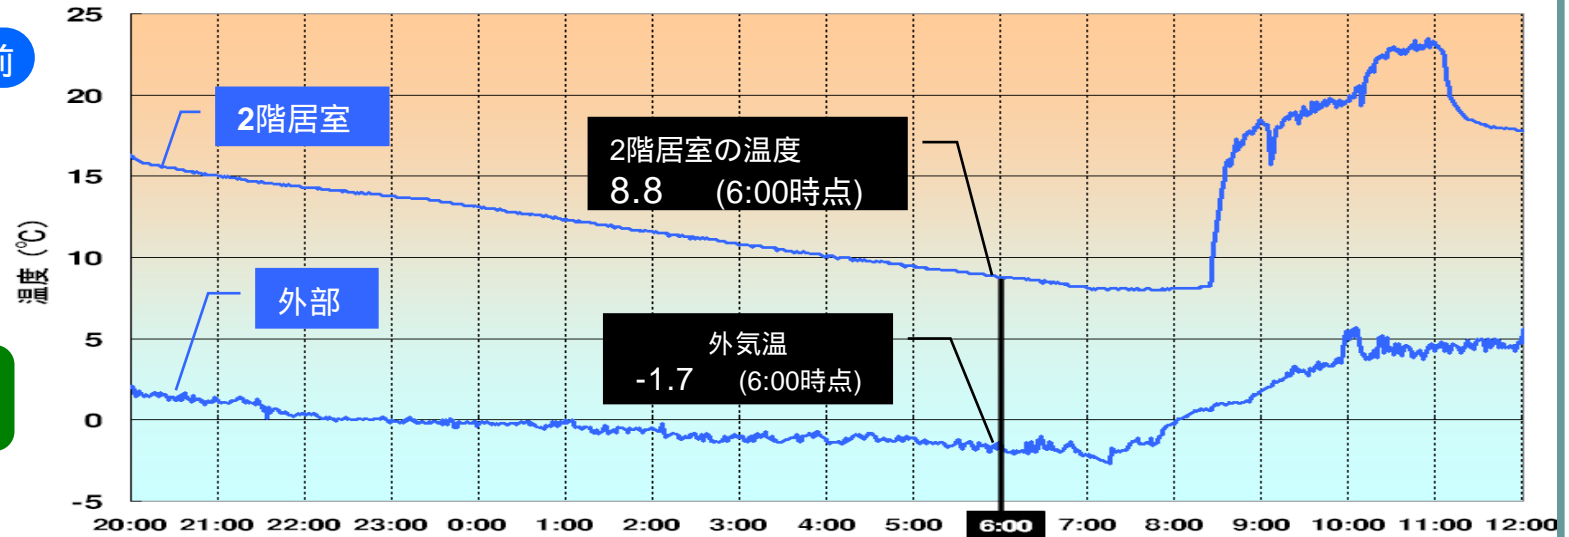
# 結果②断熱工事前後の2階居室と外部の温度推移

(暖房停止時刻はリフォーム前後ともに18:00)

リフォーム前

2010/2/2

リフォーム後

2010/2/18

朝6:00時点の居室の温度を比較すると以下の結果を確認できた。

1階居室	9.8	10.9	1.1	上昇
2階居室	8.8	12.4	3.6	上昇

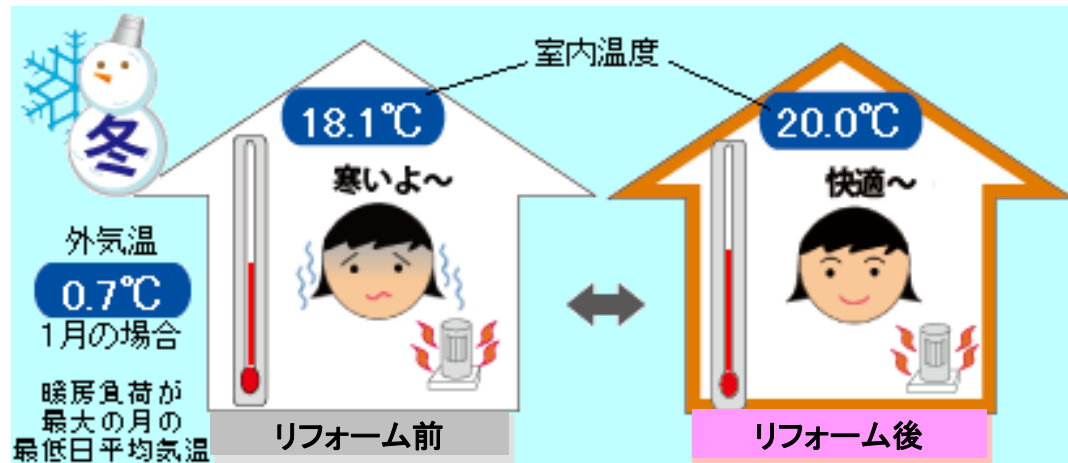
# Q値の変化による室内温度変化シミュレーション

断熱工事前後において求めたQ値の違いによる比較です。  
同じ性能の暖房機器を同じだけ使用した場合の室内温度をシミュレーションしています。

同じ性能の暖房機器を同じだけ使っても、省エネ性能によって室内温度に差がでます。

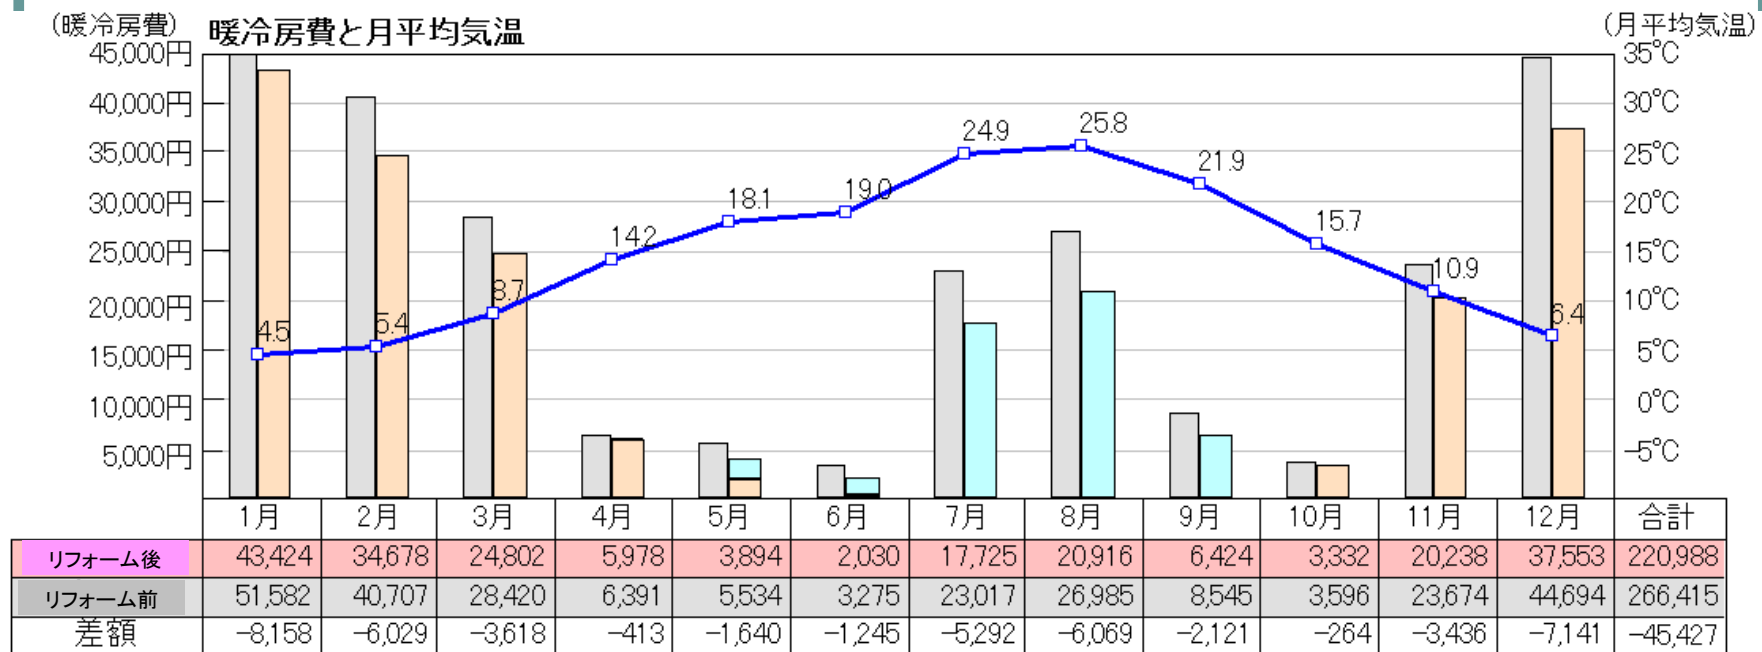
## 断熱工事前後の暖冷房費の比較

- 設計中のプラン暖房費(円)
  - 設計中のプラン冷房費(円)
  - 比較対象プラン暖冷房費(円)
  - 月平均気温(°C)
- 気象観測点  
都道府県：茨城県  
観測点：土浦

リフォーム前	リフォーム後
暖房機器	エアコン	エアコン
燃料単価	8円/kWh	8円/kWh
冷房機器	エアコン	エアコン
燃料単価	8円/kWh	8円/kWh

※室内設計温度  
暖房20°C/冷房25°C
